AIGUES D'ARENYS

P1 – FUITA SECTOR  
POLIESPORTIU

DETECCIÓ DE FUITES AL SECTOR DEL PAVELLÓ NOU I  
PÀDEL.

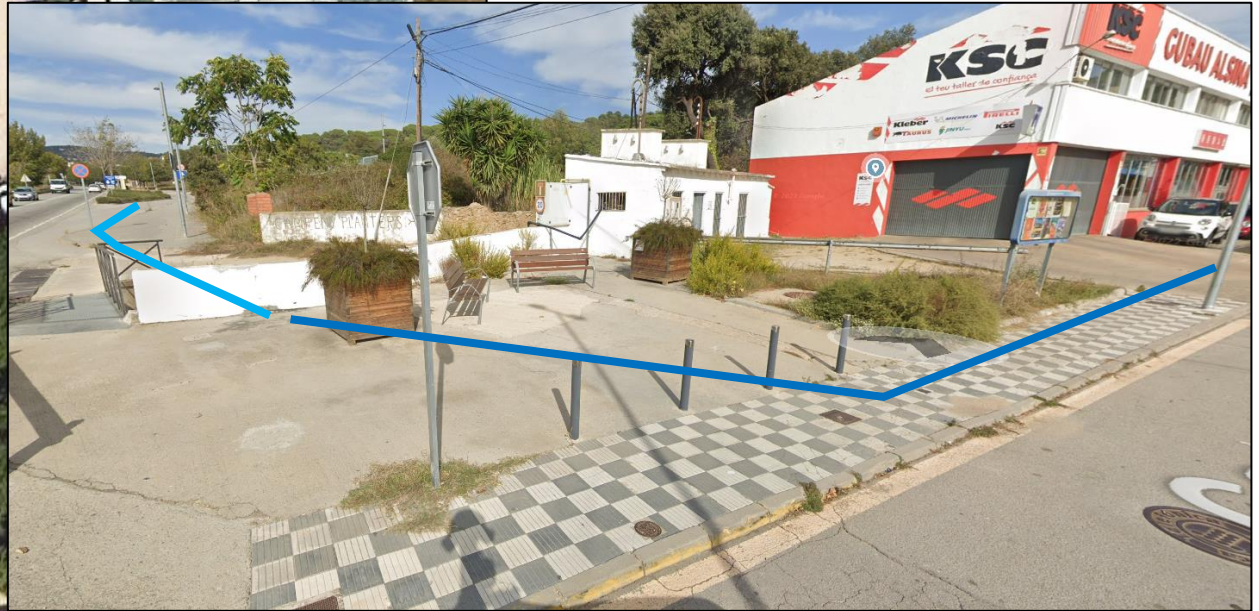
LES PÈRDUES APROXIMADES DEL TRAM SÓN D'UNS 10 M3/D.

LA LONGITUD DEL TRAM DE XARXA AFECTAT ÉS D'UNS 98 ML

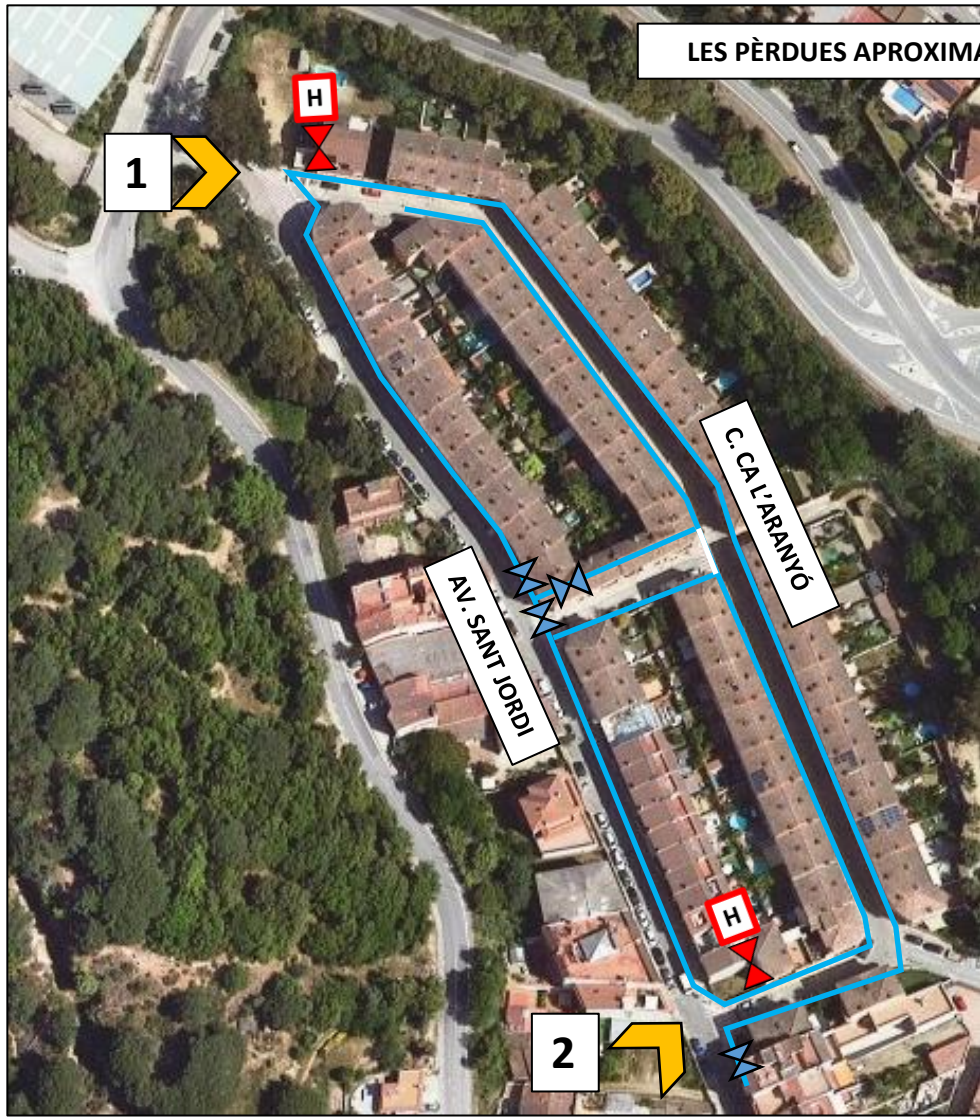
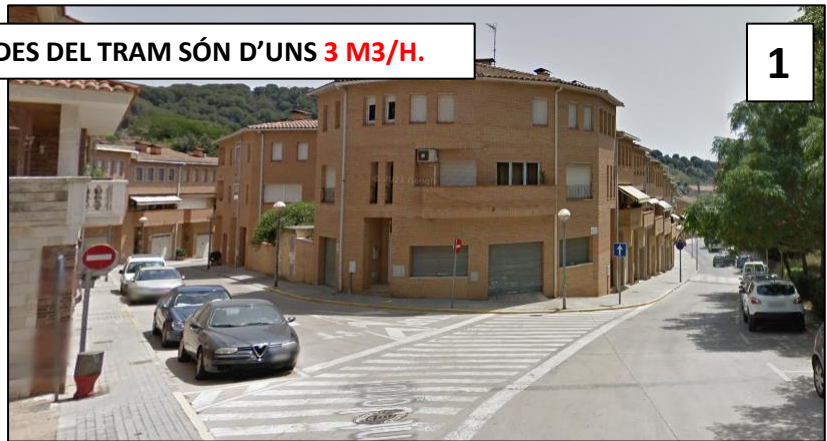
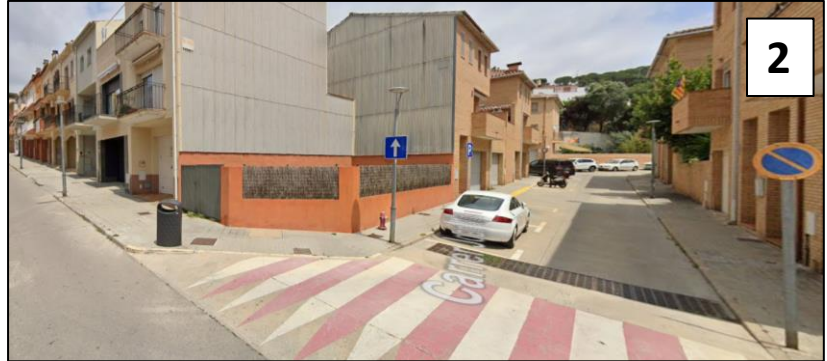
**P2 – FUITA SECTOR  
ARANYÓ**

LES PÈRDUES APROXIMADES DEL TRAM SÓN D'UNS 3 M3/H.

LA LONGITUD DEL TRAM DE XARXA AFECTAT ÉS D'UNS  
**700 ML**

DETECCIÓ DE FUITES AL SECTOR DE CA L'ARANYÓ

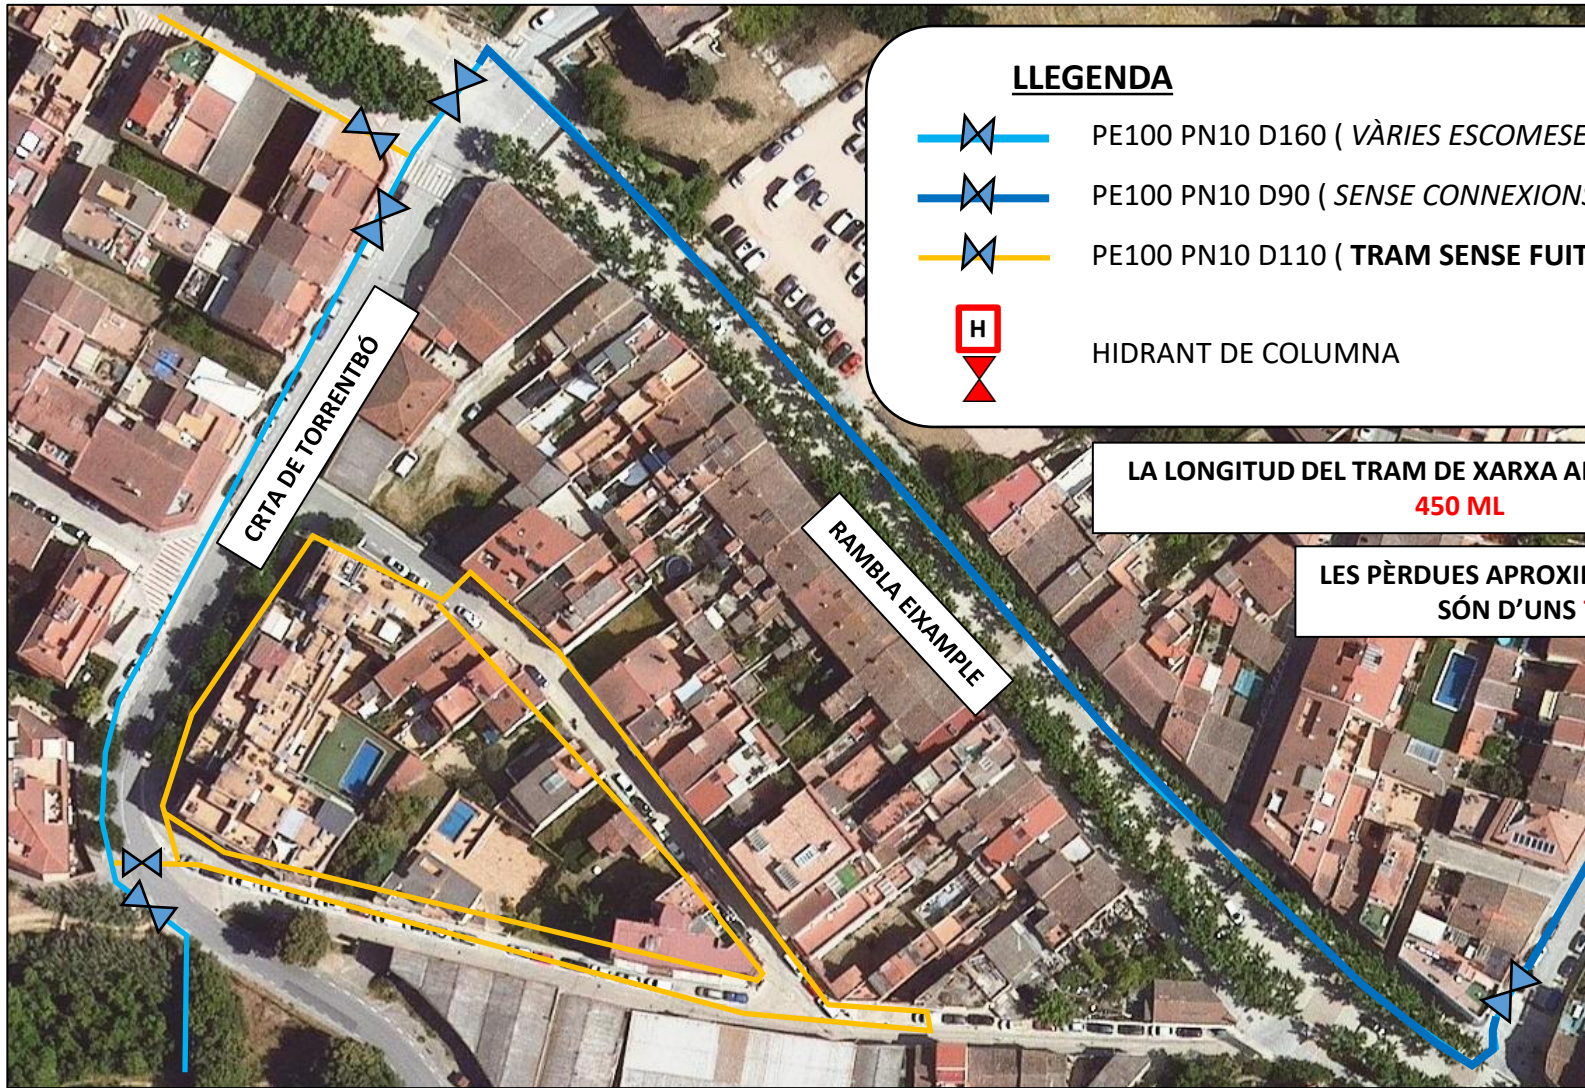
**P3 – FUITA SECTOR  
EIXAMPLE**

PE100 PN10 D160 ( VÀRIES ESCOMESES L: 200 ML )
-

PE100 PN10 D90 ( SENSE CONNEXIONS L: 250 ML )
-

PE100 PN10 D110 ( TRAM SENSE FUITES )
-

LA LONGITUD DEL TRAM DE XARXA AFECTAT ÉS D'UNS  
**450 ML**

LES PÈRDUES APROXIMADES DEL TRAM  
SÓN D'UNS **7 M3/H.**

DETECCIÓ DE FUITES AL SECTOR DE L'EIXAMPLE
